# ますます増加する横からの雨漏り

## ●雨漏りの保証事故件数

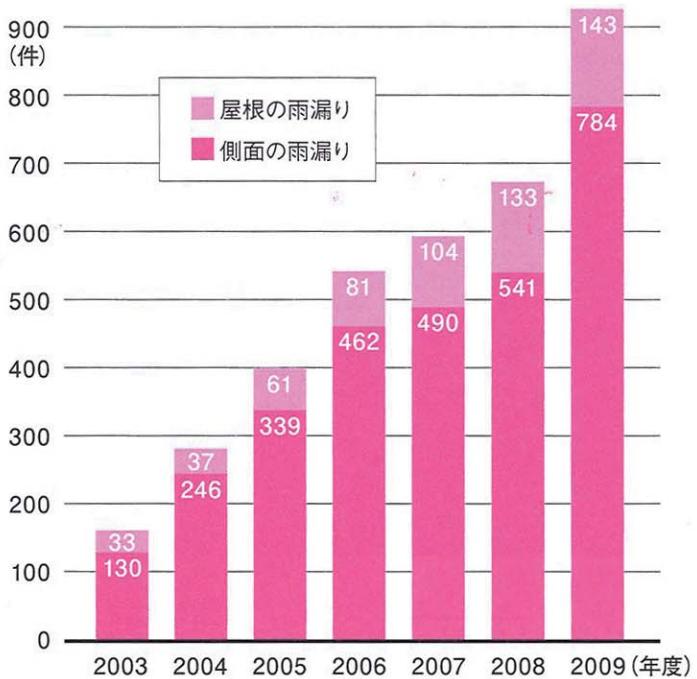
左は、縦張りサイディングを留め付ける横胴縁が漏水原因になったケース。浸入した雨水が胴縁上面に溜まり、クギ穴から壁内に浸入した。縦胴縁に横張りサイディングの場合でも、横胴縁を部分的に取り付ける際に通気用のすき間を設ければ、同様の雨漏り事故が生じたケースがある（写真と上のグラフデータ：住宅保証機構）

側面の雨漏りで目立ってきたタイプの一つは、通気工法の施工ミスが原因の例だ。「横胴縁で通気や水はけを妨げ、通気層に入つた雨水が胴縁上面に溜まり、クギ穴から壁内に浸入した」といった例があるという。
