# ますます増加する横からの雨漏り

## ●雨漏りの保証事故件数

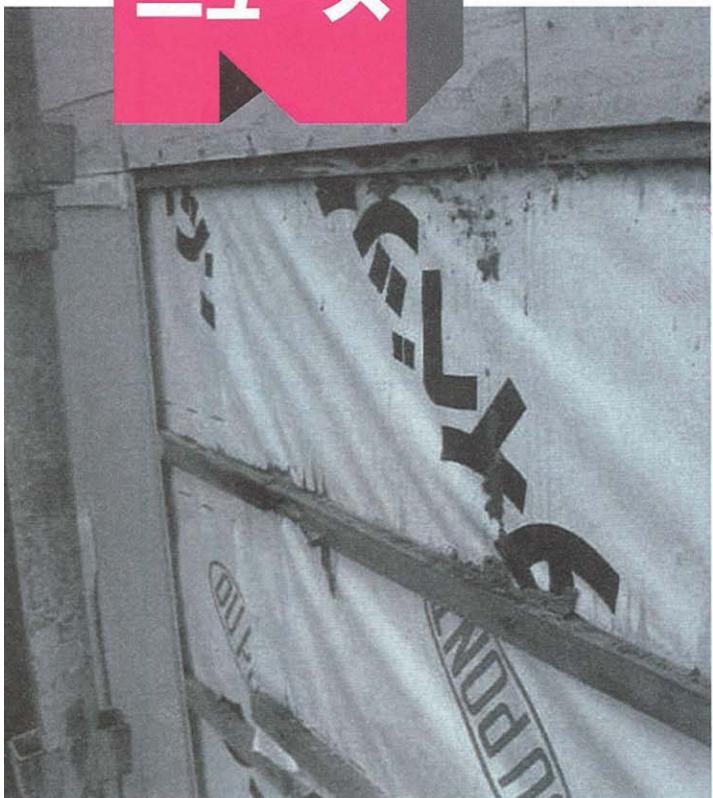
左は、縦張りサイディングを留め付ける横胴縁が漏水原因になったケース。浸入した雨水が胴縁上面に溜まり、クギ穴から壁内に浸入した。縦胴縁に横張りサイディングの場合でも、横胴縁を部分的に取り付ける際に通気用のすき間を設ければ、同様の雨漏り事故が生じたケースがある（写真と上のグラフデータ：住宅保証機構）

側面の雨漏りで目立ってきたタイプの一つは、通気工法の施工ミスが原因の例だ。「横胴縁で通気や水はけを妨げ、通気層に入つた雨水が胴縁上面に溜まり、クギ穴から壁内に浸入した」といった例があるという。

さんは、「このタイプの事故では、現場の施工者が通気の原理や仕組みを正確に理解していないことが施工ミスにつながっている」と警鐘を鳴らす。
